DESCANSO EN LA HUIDA A EGIPTO  
R E S T A U R A C I Ó N  
IGLESIA DE LA ASUNCIÓN  
VILLACARRILLO (JAÉN)  
ESPACIO LA RURAL

## DESCANSO EN LA HUIDA A EGIPTO

Iglesia de la Asunción. VILLACARRILLO (JAÉN)

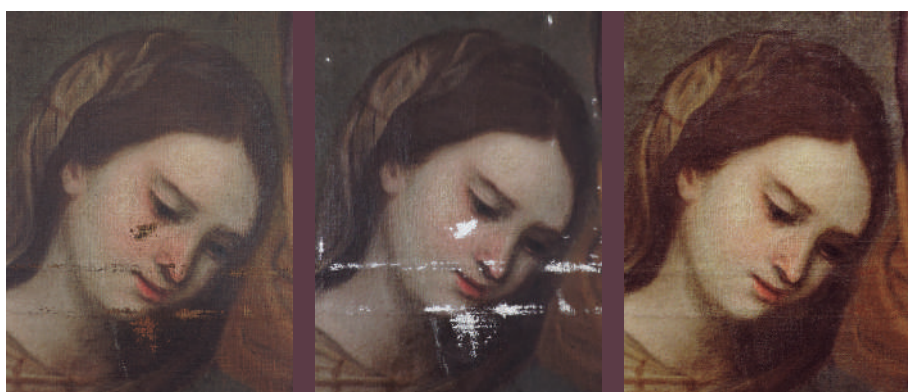
El estado de conservación de la obra era especialmente delicado en el marco y en menor medida en la pintura sobre lienzo. El primero presentaba un grave problema de adhesión del estrato del dorado al soporte, numerosos desgastes debido a limpiezas excesivas y grandes concentraciones de polvo y suciedad. A nivel de soporte se apreciaba varias uniones inestables, la presencia de varias puntas añadidas a lo largo del transcurso del tiempo y que no cumplían ningún tipo de función.

Con respecto a la pintura sobre lienzo, la tela presentaba ciertas deformaciones en la parte inferior debido a una ligera falta de tensión, así como pequeños orificios y desgarrones que se habían solucionado de manera deficiente con parches groseros. El bastidor carecía de bordes redondeados y sistemas de expansión.

A nivel pictórico también se había limpiado de manera excesiva, dando lugar a numerosos desgastes en diferentes zonas de la obra. Cierta presencia de suciedad y pequeños repintes resumían su estado de conservación.
