REAL IGLESIA PARROQUIAL DE SANTA MARTA MARTOS (JAÉN)

R E S T A U R A C I O N

CALVARIO

Calvario. Atribuido a Antonio García Reinoso. (Granada 1623 – Córdoba 1677)

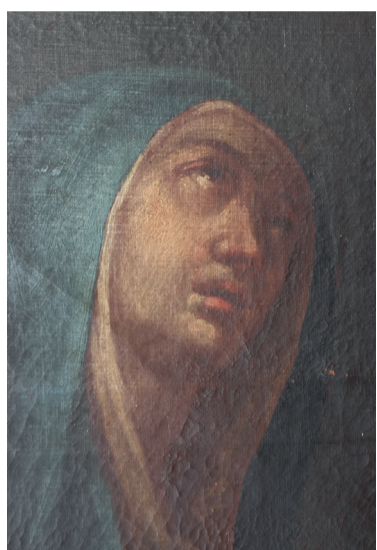
El estado de conservación de la pintura era muy deficiente, con numerosos daños que alteraban la visión estética de la obra.

Encontramos deformaciones y faltas de soporte, parte superior doblada y oculta en el reverso, mala adhesión entre estratos, repintes locales, barridos de intervenciones anteriores, falta de preparación y película pictórica. La capa de barniz se encontraba muy sucia y oxidada.

Eran muy notorios repintes en los bordes, seguramente por haber pintado algún marco anterior sin cuidado.

No poseía bastidor propiamente dicho, tan solo en la parte inferior y laterales. En la parte superior hacía esta función uno de los largueros de un antiguo retablo. Esto hacía que no tuviera tensado suficiente y provocaba daños en el soporte y los diferentes estratos.

El marco, tal y como se ha indicado anteriormente, estaba compuesto por restos de un antiguo retablo con elementos decorativos superpuestos en algunas zonas que no correspondían con el soporte. Esto provocaba una visión estética no adecuada a la vez que era perjudicial para la conservación del lienzo.

Hubo que desmontar el marco. El mismo, estaba clavado directamente por el anverso a la obra, por lo que fue una tarea muy delicada. Al no tener bastidor en la parte superior, se realizó uno provisional para poder manipular la obra en los tratamientos iniciales.

Se recuperó la parte oculta de lienzo que estaba doblada y clavada en el reverso. Para ello, se confeccionó un nuevo bastidor con la forma y medidas originales. De esta forma recuperó una parte importante de pintura oculta. La parte superior además presentaba una curva que favorece la visión de la obra al dar más espacio a la cartela que estaba parcialmente oculta.

Para eliminar deformaciones y craquelados, la obra fue tratada con espátula caliente y humedad. Se decidió no reentelar por el buen estado de la original y la posibilidad de recuperar la uniformidad de la superficie.

El lienzo fue colocado en un nuevo bastidor, continuando con la eliminación de los repintes locales y la gruesa línea de los laterales, recuperándose el original, de mucha mayor calidad. Se continuó con el proceso de limpieza de la capa pictórica, estucado de lagunas, reintegración cromática y aplicación de un capa de protección final.

El marco que poseía fue sustituido por otro de madera acorde al tamaño y forma original del lienzo.
