# PORTADA PRINCIPAL

## R E S T A U R A C I Ó N

ERMITA DE NTRA. SRA. STMA. VIRGEN DE LINAREJOS CORONADA  
LINARES (JAÉN)

Piedra calcarenita rica en hierro, tallada y esgrafiado, 12 m x 4 m  
Cartela con inscripción de construcción de la portada y cabezas de querubines  
ERMITA DE NTRA. SRA. STMA. VIRGEN DE LINAREJOS CORONADA

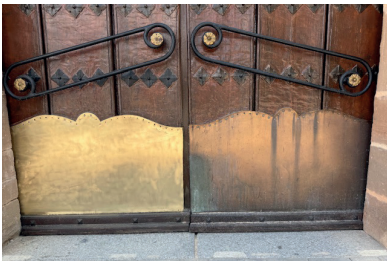
En un primer estudio organoléptico, el estado de conservación era especialmente delicado en algunas zonas, debido a que se encontraban fracturadas y reparadas, sobre todo en los elementos arquitectónicos de remate. No obstante realizando un estudio más exhaustivo sobre la portada, lo que parecía un buen estado general, reveló su deterioro real, siendo éste preocupante, debido a que la portada se encontraba intervenida anteriormente y mantenía unas capas de morteros de reparación, generalizado en su superficie, de diferentes composiciones y cromatismos, los cuales enmascaraban su acabado real y sufría problemas de descohesión, entre los estratos burdamente ejecutados.

Una vez realizado el estudio, vimos las causas de los problemas de conservación. Entre ellos, pudimos observar la actuación de humedades y proliferación de biocostra, repintes, que distorsionaban la obra y, en consecuencia, no permitían una correcta lectura del conjunto, además de una capa pulvurulenta de suciedad grasa, que desvirtuaban el acabado final.

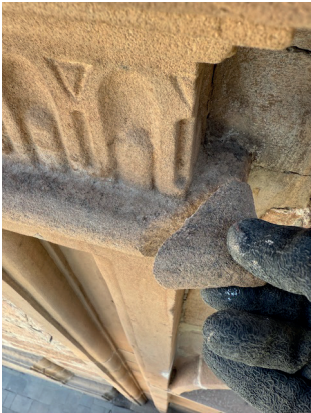
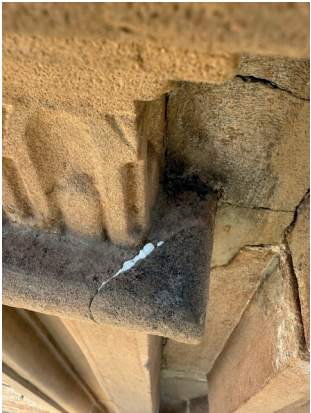
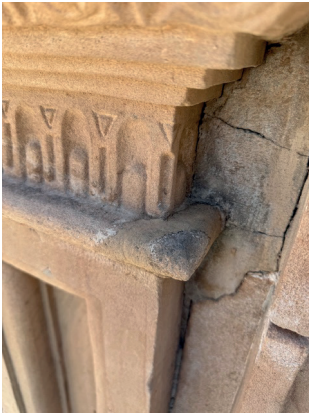
Finalmente, se apreciaban intervenciones anteriores sobre los volúmenes arquitectónicos, donde se habían realizado reconstrucciones con cementos y morteros coloreados de manera burda, muy especialmente en las aristas e intradós del arco principal, donde podíamos encontrar restos de cal debajo del mortero que habían utilizado para homogeneizar la superficie. Resaltar las múltiples faltas de soporte que tenían, que afectaban a la estabilidad del conjunto, al igual que la generación de costra negra.

A todo esto, había que sumar alteraciones y deterioros generalizados como repintes, polvo, pulvurulencias, suciedad, grietas, biocostra, desprendimientos y lagunas a lo largo de toda la superficie.
