REAL IGLESIA PARROQUIAL DE SANTA MARTA MARTOS (JAÉN)

R E S T A U R A C I O N

CALVARIO

Calvario. Atribuido a Antonio García Reinoso. (Granada 1623 – Córdoba 1677)

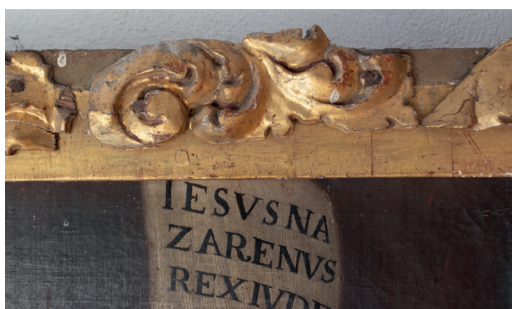
El estado de conservación de la pintura era muy deficiente, con numerosos daños que alteraban la visión estética de la obra.

Encontramos deformaciones y faltas de soporte, parte superior doblada y oculta en el reverso, mala adhesión entre estratos, repintes locales, barridos de intervenciones anteriores, falta de preparación y película pictórica. La capa de barniz se encontraba muy sucia y oxidada.

Eran muy notorios repintes en los bordes, seguramente por haber pintado algún marco anterior sin cuidado.

No poseía bastidor propiamente dicho, tan solo en la parte inferior y laterales. En la parte superior hacía esta función uno de los largueros de un antiguo retablo. Esto hacía que no tuviera tensado suficiente y provocaba daños en el soporte y los diferentes estratos.

El marco, tal y como se ha indicado anteriormente, estaba compuesto por restos de un antiguo retablo con elementos decorativos superpuestos en algunas zonas que no correspondían con el soporte. Esto provocaba una visión estética no adecuada a la vez que era perjudicial para la conservación del lienzo.

Tras la realización de la analítica y pruebas que se consideraron necesarias (Examen bajo luz infrarroja, ultravioleta, test de solubilidad y limpieza, análisis de la pintura bajo microscopio, etc.), se procedió al empapelado de la obra.

Hubo que desmontar el marco. El mismo, estaba clavado directamente por el anverso a la obra, por lo que fue una tarea muy delicada. Al no tener bastidor en la parte superior, se realizó uno provisional para poder manipular la obra en los tratamientos iniciales.

Se recuperó la parte oculta de lienzo que estaba doblada y clavada en el reverso. Para ello, se confeccionó un nuevo bastidor con la forma y medidas originales. De esta forma recuperó una parte importante de pintura oculta. La parte superior además presentaba una curva que favorece la visión de la obra al dar más espacio a la cartela que estaba parcialmente oculta.

Para eliminar deformaciones y craquelados, la obra fue tratada con espátula caliente y humedad. Se decidió no reentelar por el buen estado de la original y la posibilidad de recuperar la uniformidad de la superficie.

El lienzo fue colocado en un nuevo bastidor, continuando con la eliminación de los repintes locales y la gruesa línea de los laterales, recuperándose el original, de mucha mayor calidad. Se continuó con el proceso de limpieza de la capa pictórica, estucado de lagunas, reintegración cromática y aplicación de un capa de protección final.

El marco que poseía fue sustituido por otro de madera acorde al tamaño y forma original del lienzo.
