# PORTADA PRINCIPAL

## R E S T A U R A C I Ó N

ERMITA DE NTRA. SRA. STMA. VIRGEN DE LINAREJOS CORONADA  
LINARES (JAÉN)

Piedra calcarenita rica en hierro, tallada y esgrafiado, 12 m x 4 m  
Cartela con inscripción de construcción de la portada y cabezas de querubines  
ERMITA DE NTRA. SRA. STMA. VIRGEN DE LINAREJOS CORONADA

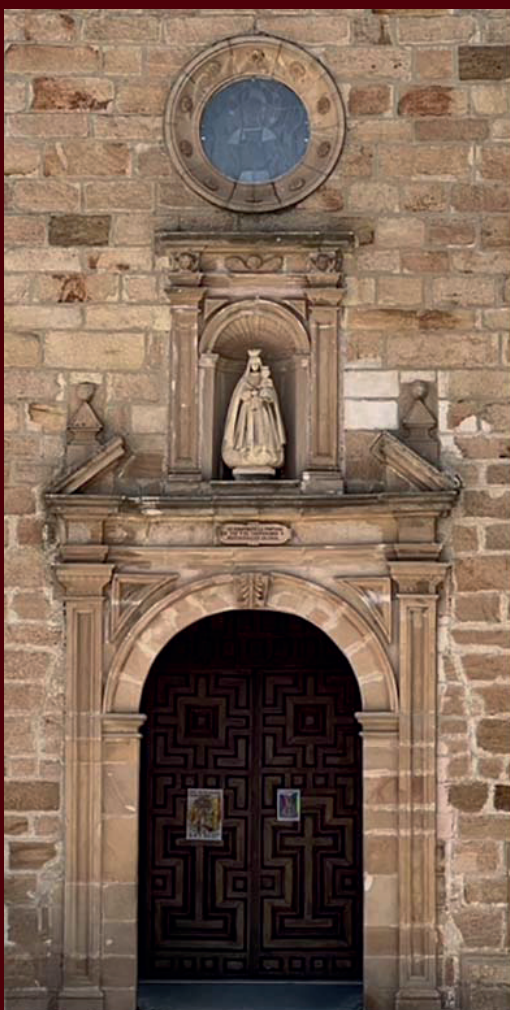
En un primer estudio organoléptico, el estado de conservación era especialmente delicado en algunas zonas, debido a que se encontraban fracturadas y reparadas, sobre todo en los elementos arquitectónicos de remate. No obstante realizando un estudio más exhaustivo sobre la portada, lo que parecía un buen estado general, reveló su deterioro real, siendo éste preocupante, debido a que la portada se encontraba intervenida anteriormente y mantenía unas capas de morteros de reparación, generalizado en su superficie, de diferentes composiciones y cromatismos, los cuales enmascaraban su acabado real y sufría problemas de descohesión, entre los estratos burdamente ejecutados.

Una vez realizado el estudio, vimos las causas de los problemas de conservación. Entre ellos, pudimos observar la actuación de humedades y proliferación de biocostra, repintes, que distorsionaban la obra y, en consecuencia, no permitían una correcta lectura del conjunto, además de una capa pulvurulenta de suciedad grasa, que desvirtuaban el acabado final.

Finalmente, se apreciaban intervenciones anteriores sobre los volúmenes arquitectónicos, donde se habían realizado reconstrucciones con cementos y morteros coloreados de manera burda, muy especialmente en las aristas e intradós del arco principal, donde podíamos encontrar restos de cal debajo del mortero que habían utilizado para homogeneizar la superficie. Resaltar las múltiples faltas de soporte que tenían, que afectaban a la estabilidad del conjunto, al igual que la generación de costra negra.

A todo esto, había que sumar alteraciones y deterioros generalizados como repintes, polvo, pulvurulencias, suciedad, grietas, biocostra, desprendimientos y lagunas a lo largo de toda la superficie.

En el siguiente paso, eliminamos los repintes generalizados mediante hisopo y mezcla de disolventes, el cual proporcionó la correcta lectura del material original. Se reintegraron las faltas y grietas del soporte mediante mortero coloreado de cal hidráulica, pigmentos y resina Acril 33, con el objeto de devolver la estabilidad y los volúmenes originales en la misma aplicación. En esta misma fase, aprovechamos para reubicar en su lugar de origen algunos elementos pétreos fracturados en su lugar de origen, utilizando espigas de fibra de vidrio y resina epoxídica.
